## Reactor Cleaning เพิ่มประสิทธิภาพเพิ่มกำลังด้วย Glass Bead Blasting

## ผลลัพธ์การทำความสะอาด Reactor ด้วย Glass bead

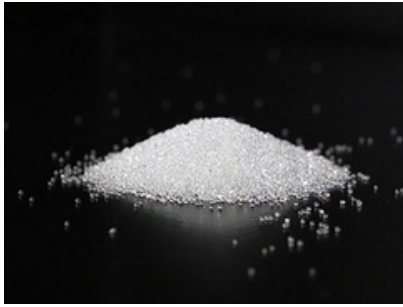
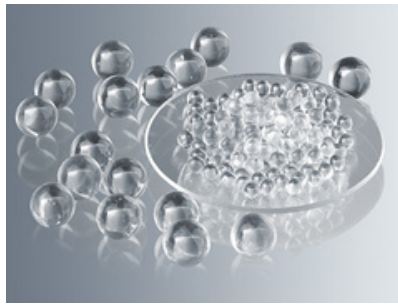
**Glass Bead หรือเม็ดแก้ว** คือวัสดุในการพ่นทำความสะอาดด้วยวิธี Abrasive Blasting ทำจากซิลิกา ( $\text{SiO}_2$ ) มีลักษณะกลม เรียบ แข็งระดับกลาง (มักอยู่ที่ Mohs scale 5-6) และมีความเฉื่อยทางเคมี ไม่เป็นสนิม ไม่ดูดความชื้น จึงเหมาะสำหรับการพ่นทำความสะอาดผิวโลหะ โดยเฉพาะงานที่ต้องการความละเอียด โดย Glass Bead อ่อนโยนต่อชิ้นงานมากกว่าเม็ดขัดชนิดอื่น ปลอดภัยต่อผู้ใช้งาน และช่วยลดความเสียหายของพื้นผิว

- สะอาดล้ำลึก เข้าถึงทุกซอกมุม โดยไม่ทำลายพื้นผิว
- ปลอดภัยต่อพื้นผิว โดยเฉพาะ stainless steel
- ไร้สารเคมีตกค้าง ไม่เกิดสนิมหรือการกัดกร่อน
- เหมาะกับงานบำรุงรักษา เช่น Turnaround หรือ Recondition
